## من ذكريات العمل (17)

#### قناطر اسنا الجديدة

#### الستائر المؤقَّتة والدائمة (Permeant and Temporary Cut-off Wall)

#### ومشكلة الجيب الرملي

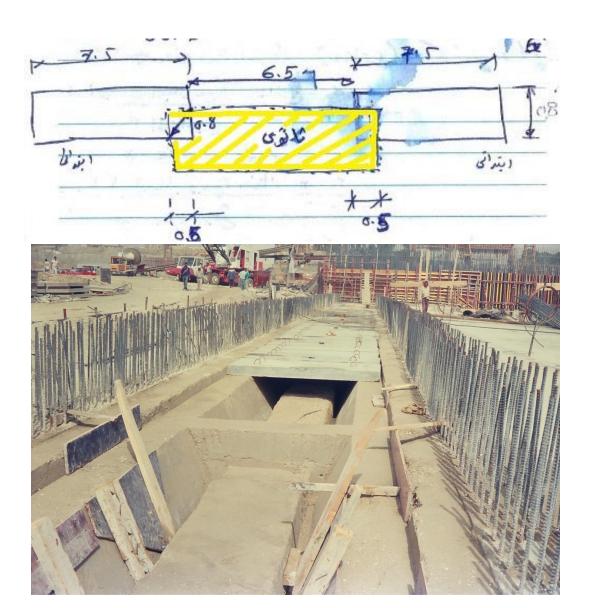
عند قيام المقاول بتنفيذ الابحاث الجيولوجيه الإضافيه بغرض التحقق من البيانات الأساسية لتصميم الأعمال، وتعزيزها عند الضرورة. وقد أكدت هذه الابحاث وجود طبقة رملية عميقة تقع أسفل طبقة الطين الصلب في الجزء الشمالي الغربي من مسار الستارة المؤقته Temporary Diaphragm Wall) 7.D.W ، وهي المنطقة التي يُفترض أن تمتد فيها أسفل الستارة.

وقد تبين أن هذه الطبقة الرملية، والتي يتراوح عمقها ما بين 10 إلى 15 متراً، تتواجد فوق طبقة طين صلبة متصلة اى ان هذا الجيب الرملى يقع بين طبقتين من التربة الصلبه. ولضمان منع تسرب المياه الجوفية، كان لا بد من تمديد الستارة حتى هذه الطبقة السفلية من الطين الصلب، أي حتى عمق يتراوح ما بين 40 إلى 54 متراً. إلا أن المعدات المتاحة في الموقع لم تكن كافية للوصول إلى هذا العمق

- 1- استيراد ماكينة Hydro fraise جديدة قادرة على اختراق طبقة الطين العليا الصلبة حتى الوصول إلى الطبقة السفلية
  - 2- حقن الطبقة الرملية (المنفذة) باستخدام مواد حقن مناسبة.
  - 3- تنفيذ عدد من الآبار العميقة لتجميع المياه المتسربة عبر هذه النافذة الرملية

وبعد مناقشات مطولة ودقيقة بين الاستشاريين الخاصين من المقاول والاستشارى تم تفضيل البديل الأخير من قبل المقاول، وتم اعتماده من قبل الاستشاري والجهة المالكة باعتباره حلاً عملياً وسريعاً

قام المقاول بتنفيذ عدد (20) بئرًا عميقًا بالإضافة إلى الآبار الموجودة المنصوص عليها في العقد ضمن اعمال التزح ا الجوفي (Dewatering) لخفض منسوب المياه الجوفية، وقد عملت جميعها بكفاءة خلال فترة تنفيذ الأعمال
